UNIVERSIDAD CÉSAR VALLEJO

“Análisis de partículas metálicas del aceite lubricante para la determinación del tipo de desgaste de los componentes móviles de un motor de combustión interna”

TESIS PARA OBTENER EL TÍTULO PROFESIONAL DE:

Ingeniero Mecánico Electricista

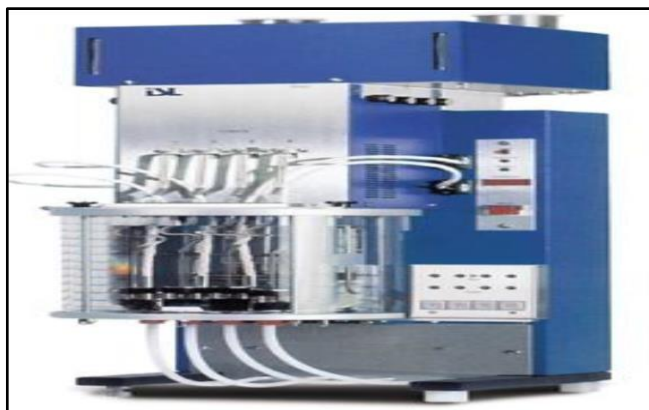
Figura 13: Viscosímetro para análisis de aceite

Este equipo se usa de acuerdo bajo la norma ASTM D 445 la cual indica los parámetros del análisis a realizar por cada prueba.

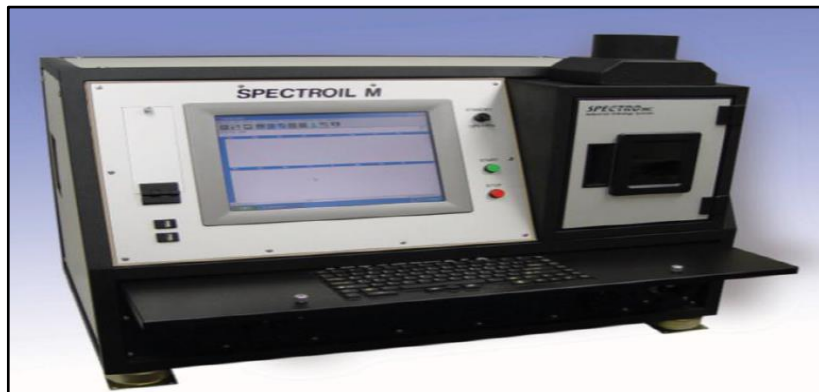
Figura 14: Espectrógrafo de partículas de metal

- Este equipo determina la proporcionalidad de metal desgastado.
- Proporcionalidad de contaminantes y aditivos

Este aparato sirve para conocer la cantidad de partículas de desgaste y advierte si está produciéndose un desgaste prematuro de los componentes, siendo este equipo usado bajo la norma ASTM D6595 que nos indica el procedimiento de cada muestra.

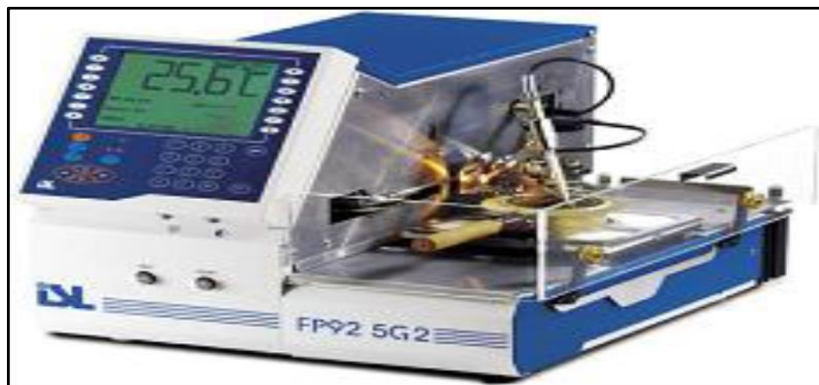
Figura 15: Aparato que precisa el punto de inflamación

Es un instrumento fácil de manipular, este nos ayuda a determinar el punto de inflamación en un periodo real durante el análisis y ayudando al control de los ensayos y el estudio estadístico. Funciones de red, controlado por PC, operación de gestión de los datos disponibles.

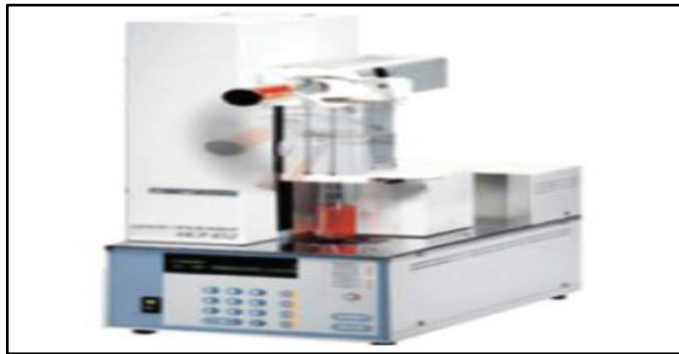
Figura 16: Dispositivo para establecer la fluidez

Este equipo facilita que las muestras sean estándar y operar individualmente en red independiente y proporcionando documentación íntegra y global de los parámetros de pruebas.

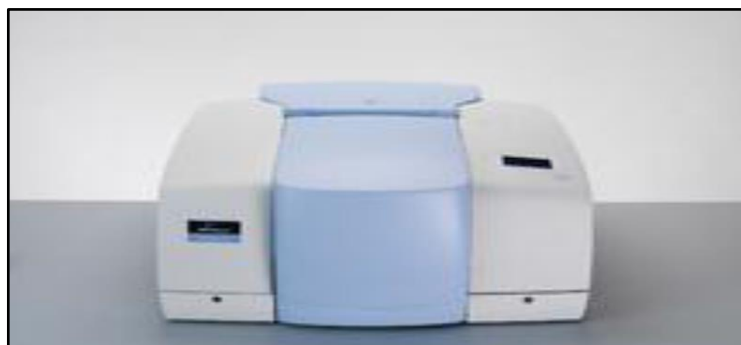
Figura 17: Espectrofotómetro infrarrojo

El estudio por espectroscopia FT-IR de partículas en los lubricantes y fluidos hidráulicos genera datos de forma moleculares importantes, incorporando aditivo, intermisión de los fluidos y polución exterior. Los resultados de los lubricantes utilizados del espectro infrarrojo se comparan con las bases del espectro seleccionado dentro uno del grupo de acuerdo al lubricante. La desigualdad en espectro IR son calculadas. Las cantidades de oxidación, los reportes son como nitración y sulfato, hollín, agua y glicol. Este equipo puede ser usado para las pruebas de lubricantes industriales.

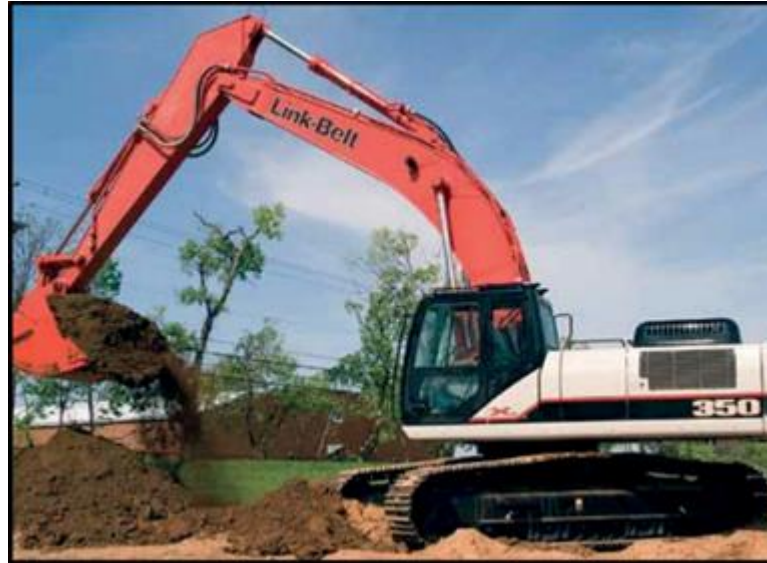
Figura 19: Excavadora de orugas

Velocidad de Rotación: 0 – 9.8 rpm

Capacidad de Tanques de aceite: 350 Litros

PLAN DE MANTENIMIENTO PREVENTIVO (MP4)													
CLIENTE:		RD RUC CHICLAYO		MARCA:		LINK-BELT							
OBRA:				MODELO:		850K2							
FECHA SALIDA		01/06/18		N° SERIE:		LBK350QNMHEK1232							
HOROMETRO DE SALI		3000		MOTOR:		CAT							
CODIGO INTERNO RD		EXC29-02		MODELO:		CB.6							
DESCRIPCION		Excavadora con brazo corto de 2.63 m y orugas de 800mm		SERIE:		559317

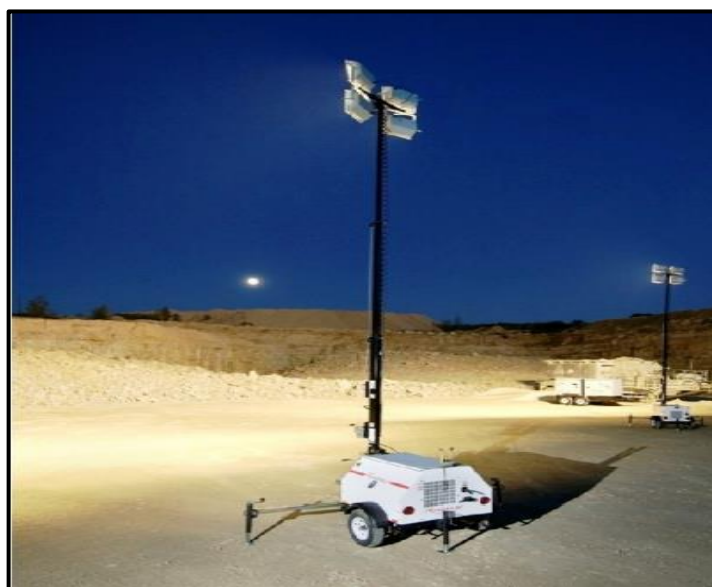
Figura 21: Torres de iluminación

Amperaje: 25 – 50 A

Capacidad de Aceite: 10 Litros

PLAN DE MANTENIMIENTO PREVENTIVO (MPI)			
CLIENTE:	RD RENTAL	MARCA:	CUMMINS
OBRA:		MODELO:	MLT - 4060
FECHA SALIDA	10/06/18	N° SERIE:	1302182
HOROMETRO SALIDA	3250.00	MOTOR:	CUMMINS
CODIGO INTERNO RD	L006-305	MODELO:	L3E
DESCRIPCION	TORRE DE ILUMINACIÓN DE 6 KW	SERIE:	A3277D2

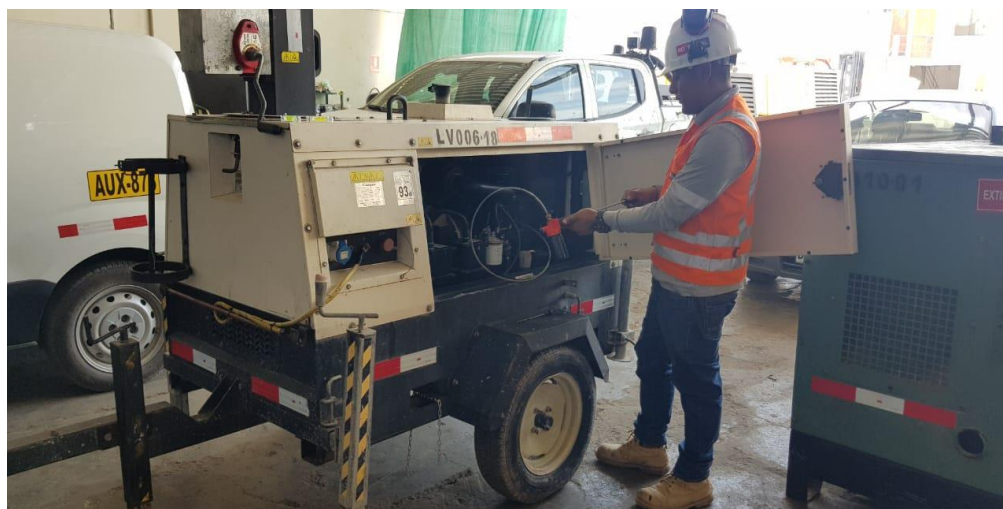
Figura 28: Vista de toma de muestras – grupo electrógeno

El Horómetro marca, lo siguiente:

- 15/06/2018 - 3,456 Horas
- 05/10/2018 - 3.769 Horas
- 14/02/2019 - 3,983 Horas
- 21/06/2019 - 4,267 Horas

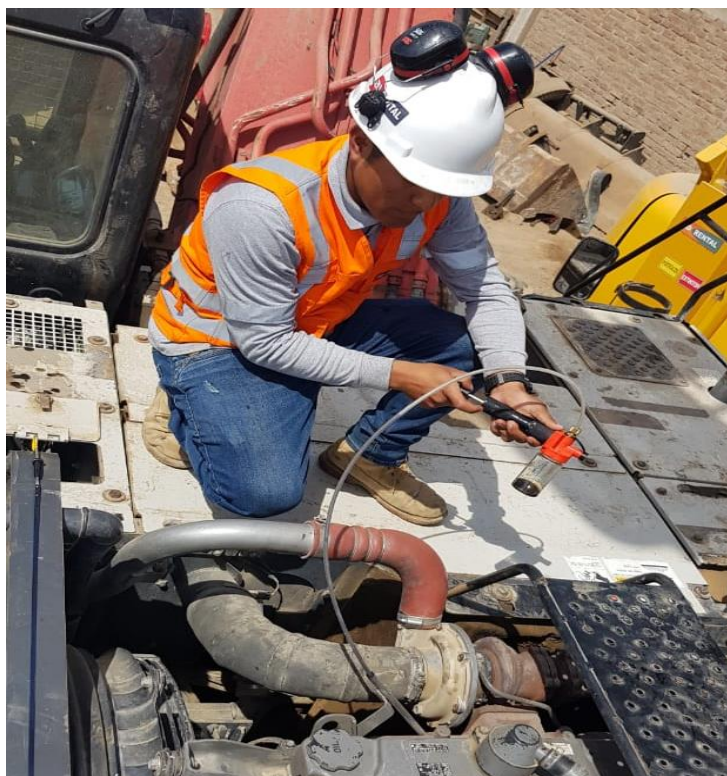
Figura 30: Vista de toma de muestras – excavadora

El Horómetro marca, lo siguiente:

- 08/06/2018 - 3,245 Horas
- 12/10/2018 - 3.369 Horas
- 21/02/2019 - 3,512 Horas
- 14/06/2019 - 3,754 Horas
